新規ローターの梱包を切った際 振動計測部に傷が入った

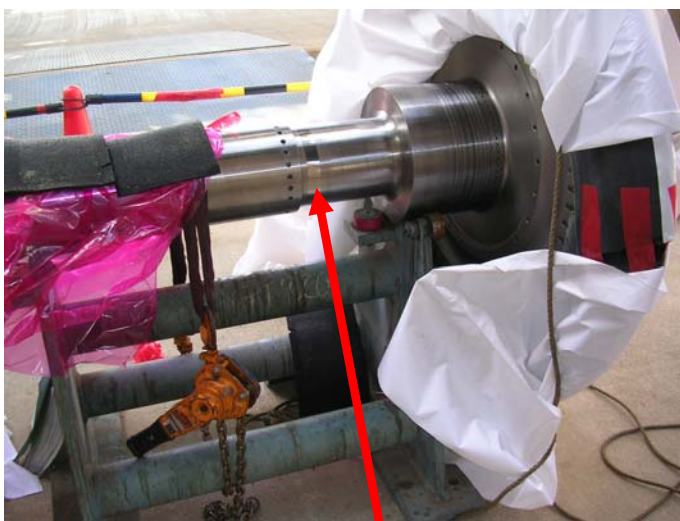
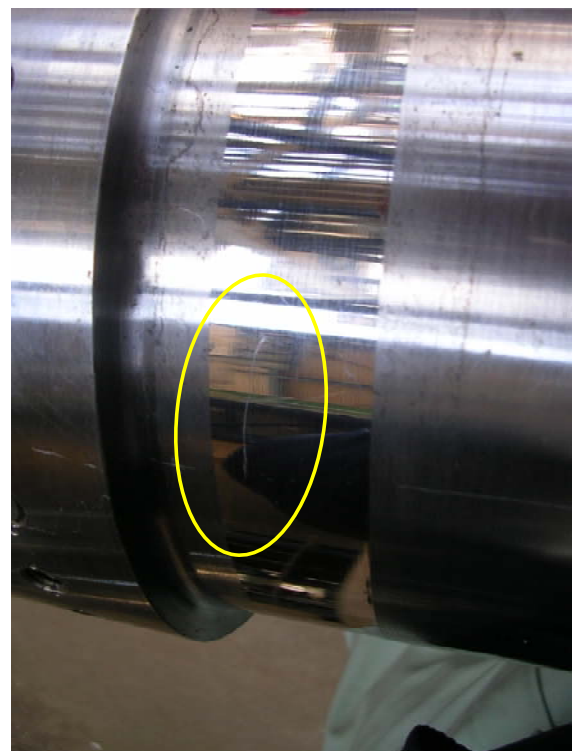
振動計測部

ガスタービンの新規ローターの梱包（油紙・厚紙）をハサミとカッターナイフで切断した際、振動計測部に傷をつけてしまった。

- ① 梱包切断時、刃の先端をローターに当てて切った。
- ② 傷付けてはならない重要部であることの認識が不足していた。

- ① 刃物で梱包を切断する際は、部品・品物に刃を当てず 梱包のみ切断する。
- ② 部品・品物を取り扱う際は、そればどのようなものなのか、損傷させるとどうなるのか等 重要性を理解し上で取り扱う。
