## ポンプ分解時 前回の組み間違いにより内部にバランスピストンが脱落していた

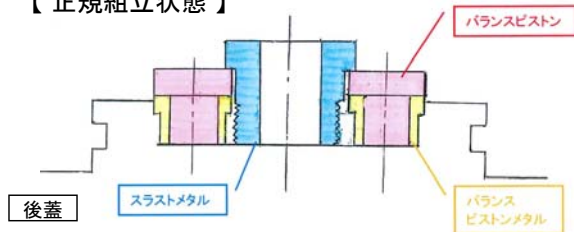
## 【正規組立状態】

バランスピストンを入れた後にスラストメタルを組み込む

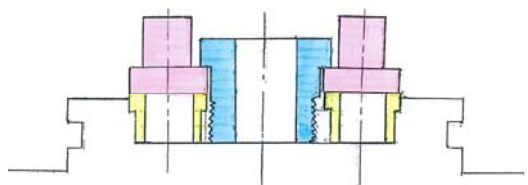
## 【組み間違えた状態】

- ① バランスピストンを逆向きに組み込んでいた。(組立手順の間違い、機器の構造の理解不足)
- ② 簡単な構造だと思い、図面や組立時の状態の確認が不足していた。
- ③ 分解時と組立時で作業者が変わっていた。

- ① 機器の分解整備においては、図面や作業手順をよく確認し、理解した上で作業を行う。
- ② 機器の組立・復旧時には最終確認を行う。(必要に応じて監督や客先の立会を行う)
- ③ 分解作業と組立作業は、できるだけ同一の作業班、作業者で行う。

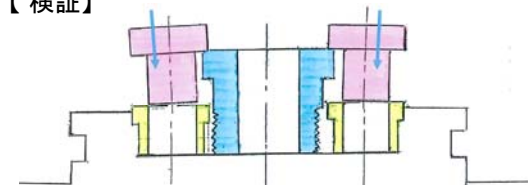
スラストメタルが組み込んであるとバランスピストンは入らない

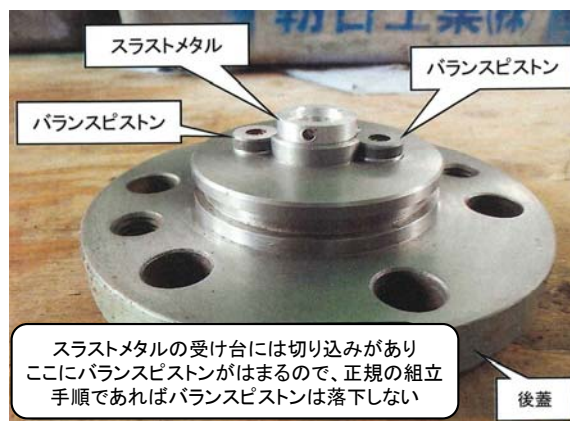
スラストメタルの受け台には切り込みがありここにバランスピストンがはまるので、正規の組立手順であればバランスピストンは落下しない

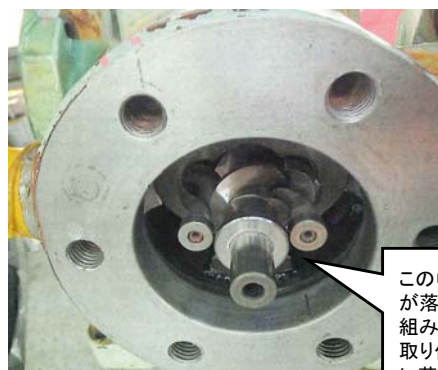
後蓋

この中にバランスピストンが落ちていた。組み間違えたまま後蓋を取り付けようとしてその際に落ちたと思われる。
