## 上車室の天地中 玉掛ワイヤーがボンネットボルトに接触し ねじ部が損傷した

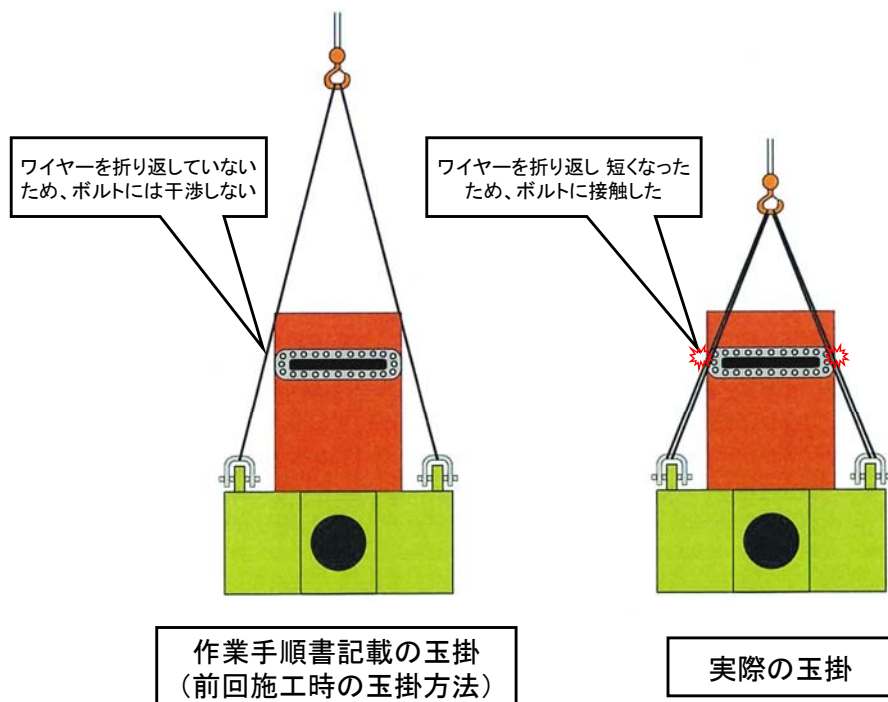
【玉掛状況】

タービン上車室の天地作業を行っていた際、玉掛ワイヤーが加減弁ボンネットボルトに接触し、おねじ部を損傷させた。

- ①作業手順書と異なる方法で玉掛した。(ワイヤーの折り返しをしないで玉掛する予定であったが、監督者の判断でワイヤーを折り返して使用したため、吊り角度が変わりボルトに接触した)
- ②ワイヤーがボルトへ接触する可能性があったが 養生を行っていなかった。

- ①決められた作業手順書を守る。
- ②決められた作業手順と異なる方法で施工する場合は、客先・監督者と検討し リスクの洗い出し・対策を行った上で作業を行う。
- ③ワイヤー等が機器や部品へ接触する可能性がある場合は、事前に損傷防止の養生を行う。
