**給水ポンプのケーシングに保温材が噛み込んでおり 水漏れが発生した****【発生状況】**

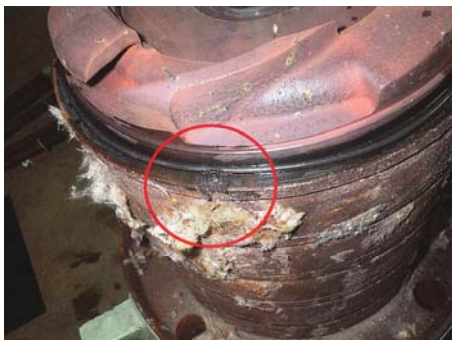
客先よりボイラー給水ポンプから水漏れの連絡があったため 分解して確認したところ、吐出ケーシングのOリング部に保温材の噛み込みを発見した。(Oリングも変形していた)

定修工事での分解・組立の際に 何らかの形で保温材が入り込んだと思われる。

保温材噛み込み部

- ①吐出ケーシング吊り込みの際の、Oリングへの異物噛み込みの確認が不足していた。

- ①機器の組立作業の際には、異物の混入がないことを確認する。(必要に応じて組込み前のエアブロー、組込み時の立会等を行う)

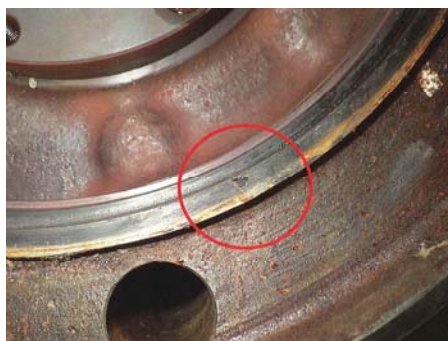
保温材噛み込み部(相手側)

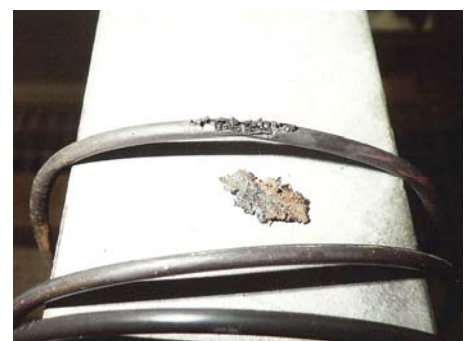
保温材が付着し損傷したOリング
