バーナー補修時にボイラーチューブを傷つけていたため 水張時に水が漏れた**【発生状況】**

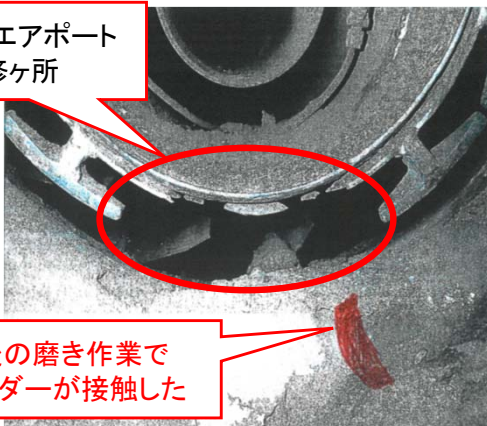
アフターエアポート
補修ヶ所

バーナーのアフターエアポート内部装置の補修を行った際、グラインダーでの磨き作業においてボイラーチューブに傷をつけていた。
これが報告されないまま ボイラー水張りが行われ、損傷箇所から水漏れが発生した。

補修後の磨き作業で
グラインダーが接触した

- ①作業箇所周辺に損傷させてはいけないものがないか確認し、必要があれば損傷防止の措置を行う。(耐圧部近傍においては特にプロテクターの使用等損傷防止を確実に実施する)
- ②作業中に機器・設備を損傷させた場合は 直ちに報告する。

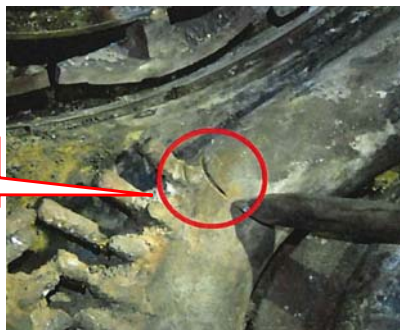
損傷状況

- ①バーナーの補修作業であったため 耐圧部近傍の作業という認識がなく、ボイラーチューブへの配慮が不足していた。
- ②ボイラーチューブに傷つけたことが報告されなかった。
