プロテクター補修溶接時 アースが脱落し ボイラーチューブにスパークさせた

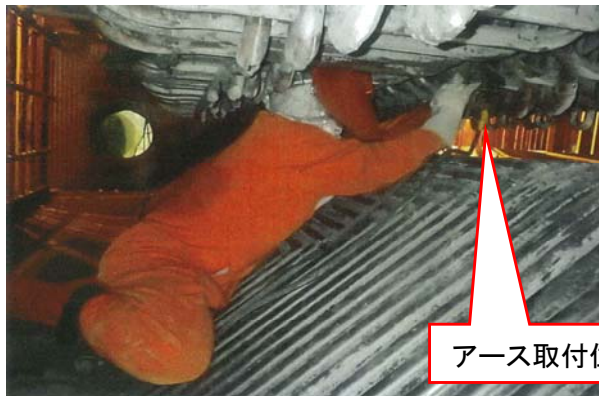
作業状況(体勢)

アース取付位置

- ①作業場が狭いため体勢が悪く、視界も悪かったため、アースの脱落に気付かなかった。
- ②アースを取り付ける箇所が限られており 場所も狭いので、確実な締め付けができず 外れやすくなっていた。

- ①アース取り付け時には、取り付け位置と緩みがないことの確認を行う。
- ②アースが脱落するなどスパークのおそれがある箇所は、ゴムマットを敷くなどして養生を行う。
- ③必要に応じて、アース用の治具の製作、補助者の配置等を行う。

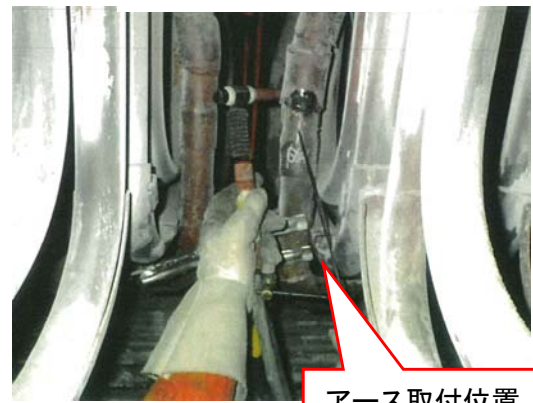
作業状況(手元)

アース取付位置

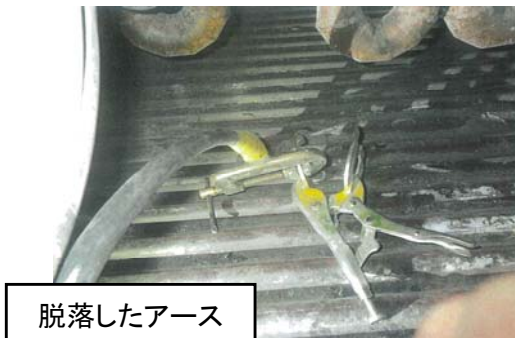
脱落したアース

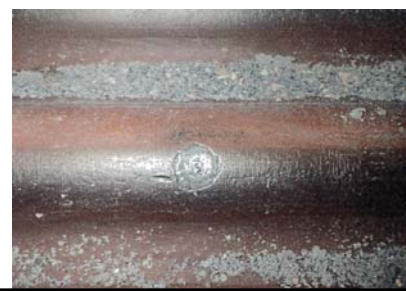
過熱器管のプロテクター割れ部の溶接補修中、プロテクターに取り付けていたアース用のバイスプライヤーに手が当たり脱落したが、気付かずに溶接を続けたため 脱落したアースと脱落箇所のボイラーチューブの間でスパークした。

スパーク箇所(アークストライク)
