燃料油配管のガスケット組込みミスにより ガスタービンから出火した**【発生状況】**

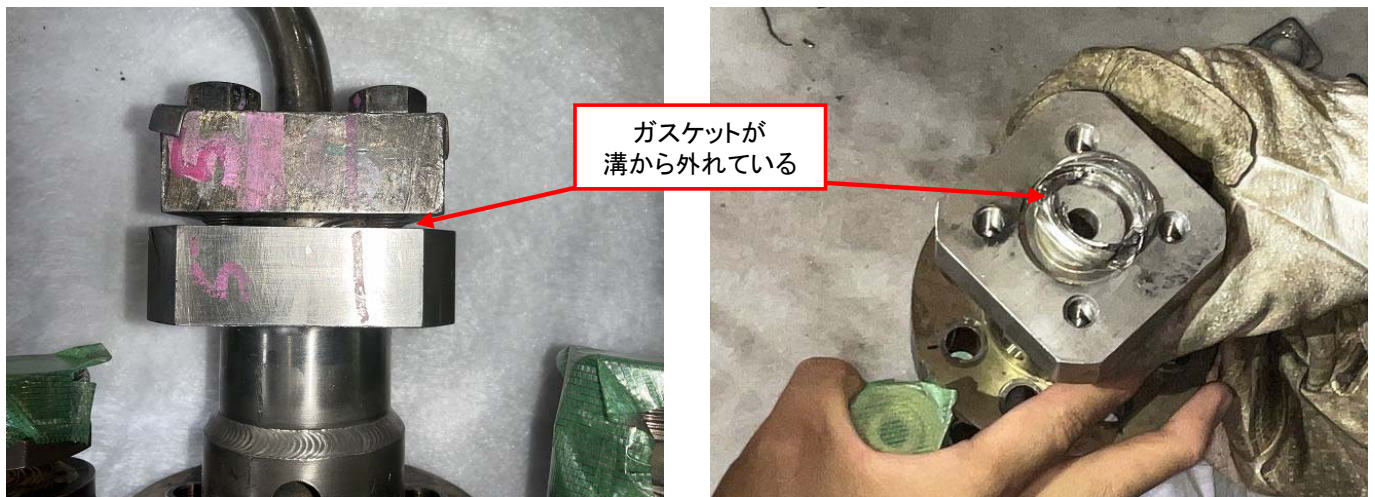
調査を行った結果、燃料油配管のガスケットが溝から外れて組み込まれており、これが原因でフランジの片締め・燃料の漏洩・出火に至ったと判明した。

- ①狭所であったため、ガスケット組み込み時、フランジ締め付け時の目視確認が十分にできていなかった。
- ②ガスケット組み込み時、溝にガスケットを入れてから ボルトを手締めしたので、ガスケットが外れると思っていたいなかった。

- ①狭所など目視確認が難しい箇所は、点検鏡、ファイバースコープなどを使用して確認する。
- ②ガスケットを正しく組み込んでも、締め付け時に負荷や衝撃によってずれることがあることを理解して作業を行う。
