端子ボックス内の締付けボルトが不十分であったため 試運転の際に出火した**【発生状況】**

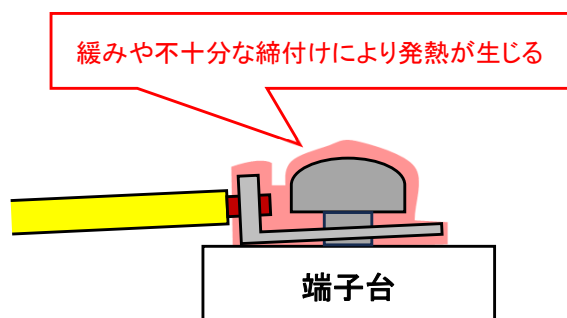
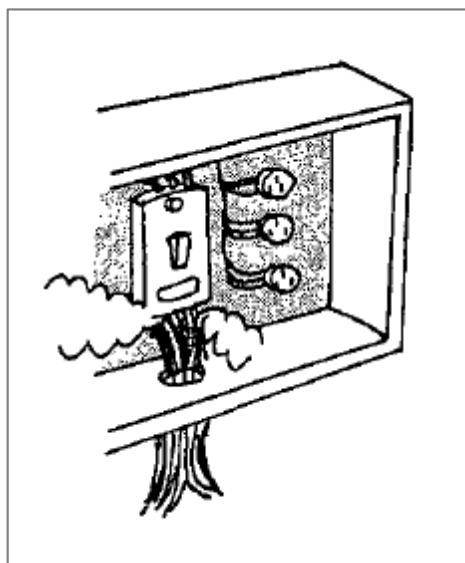
電動機の回転確認のため端子ボックスの結線作業があったが、工具や材料を用意していなかったため、間に合わせの工具等で仮締めめの結線を行った。(後で適切な結線をするつもりであった)

電動機の回転確認は完了したが、そのままの状態での機器の試運転が行われ、その際に端子ボックスから火花がでて、漏電により運転中のコンベアが停止した。

※不十分な締付けや振動や衝撃による緩みがあると、接触部の電気抵抗が大きくなり電流が流れた際に発熱・焼損の原因となる。

- ① 工具やテープがなかったが、電動機の回転確認に間に合わせるため 間に合わせの結線作業を行った。(解線と結線が違う作業者であったため、準備不足となっていた)

- ① 結線・解線など電気の作業においては、重大な災害やトラブルにつながる可能性が高いため 仮の作業や間に合わせの作業は行わない。
