過熱器管のスパイラルフィンを研削中 グライnderの刃が当たり減肉させた

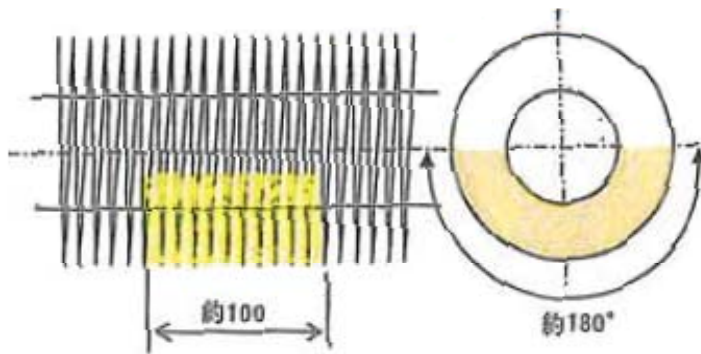
【フィン研削範囲】

過熱器管の内面スケール測定のため、測定部のフィン(スパイラルフィン)の研削をしていたところ、グラインダーの刃がボイラーチューブに当たり減肉した。
※最初は厚刃で研削していたが、SUS製のフィンが削り込んでみくれてきて管が見えづらくなるため、薄刃でフィンを切り込む方法に変更していたところ、研削部を仕上げている際に減肉に気付いた。

過熱器管 : $\phi 38.1 \times 5.1t$ / STBA24
Tsr 4.39t に対して 減肉部は 3.7t だった
フィン : SUS410 (1.0t)

- ① 監督者へ報告をせずに作業方法を変更した。

- ① 決められた作業方法・作業手順を守る。変更する場合は、監督者へ連絡し、許可を得た後に着手すること)
