## ドラム内でPT中 換気ファンの風でウェスが飛ばされて降水管の中へ落ちた

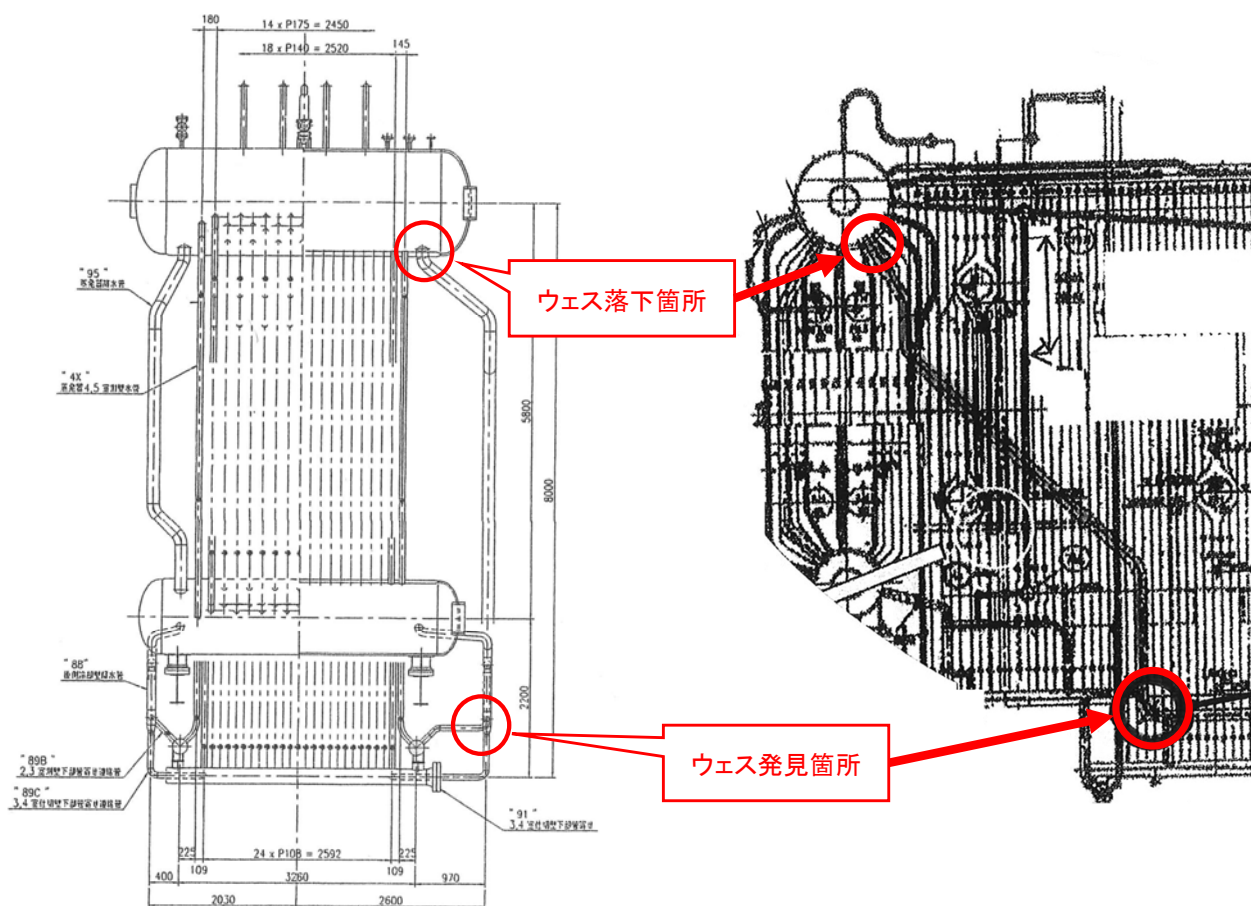
汽水胴の溶接線PTのためドラム内にて浸透液をウェスで拭き取っていた際、マンホールに設置していた換気ファンの風でウェスが飛ばされ、降水管の中にウェスが落下した。

①降水管の開口部養生がされていなかった。

①異物混入が許されない場所では、必ず開口部の養生を行う。
