**冷却塔ファンの締付けトルクを間違え ブレードを破損させた****【発生状況】**

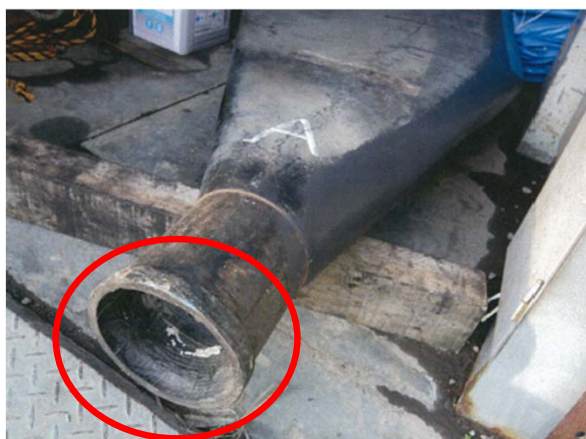
【 損傷状況 】

結果、A号機とB号機では締付けトルクが異なっており、過大トルクでブレードを破損させた。

※トルク:176Nで締付けるところを、650Nで締め付けた。(3.7倍のトルク)

- ①締付けトルクが不明であったが、客先へ確認せずに自己判断で別号機のトルク値を採用して締付けを行った。(A号機とB号機ではブレードの形状が違うためトルクも異なっていた)
- ②トルクの重要性に関する認識が不足していた。

- ①作業手順や方法が分からない場合は、自己判断は行わず 監督や客先へ確認した上で作業を行う。
