ガバナ駆動軸を取り外す際 回転計用プローブに接触させ破損させた**【発生状況】**

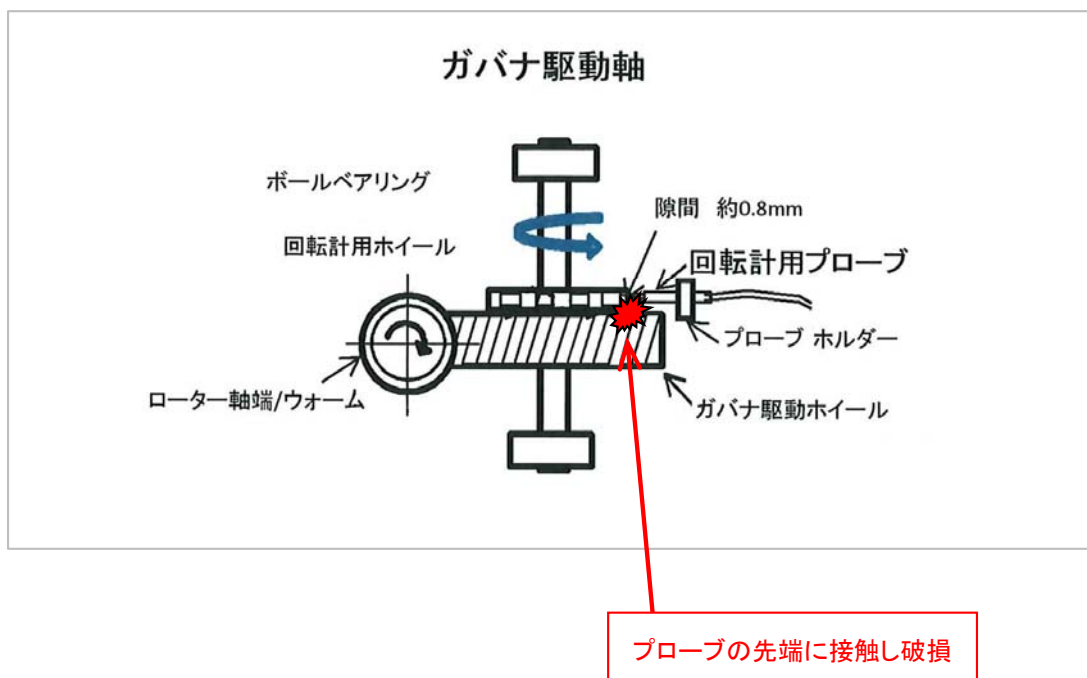
蒸気タービンのガバナ駆動軸を取外す際、回転数検出用プローブに接触させプローブの先端を破損させた。

①接触・破損のおそれのある計装品を事前に取り外していなかった。

①作業箇所の周辺に計装品や脆弱品がないかあらかじめ確認し、必要であれば養生や取外しを行う。
