**配管の寸法を計測中 塩ビ配管に乗り破損させた****【発生状況】**

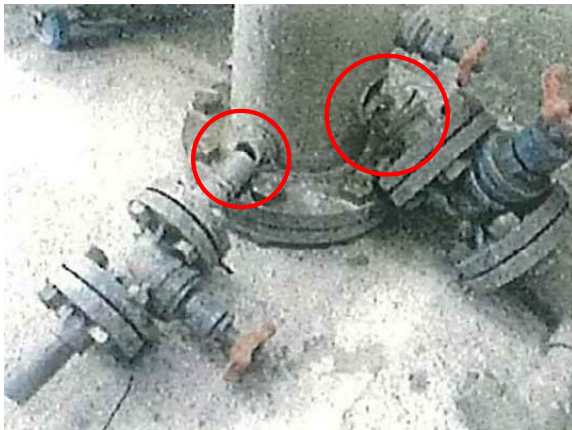
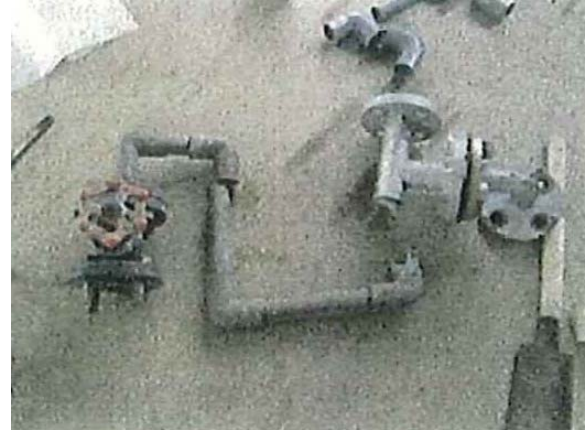
既設配管の寸法を計測中、誤って既設の塩ビ配管の上に乗ってしまい 配管を破損させた。

- ①足元が破損しやすい塩ビ配管であることに気付いていなかった。(周囲の確認不足)

- ①周囲に破損しやすいものがないか確認してから作業する。破損しやすいものがある場合は、養生、区画、表示等を行う。
