天井クレーン走行中 監視カメラと歩廊手すりに接触し 破損させた

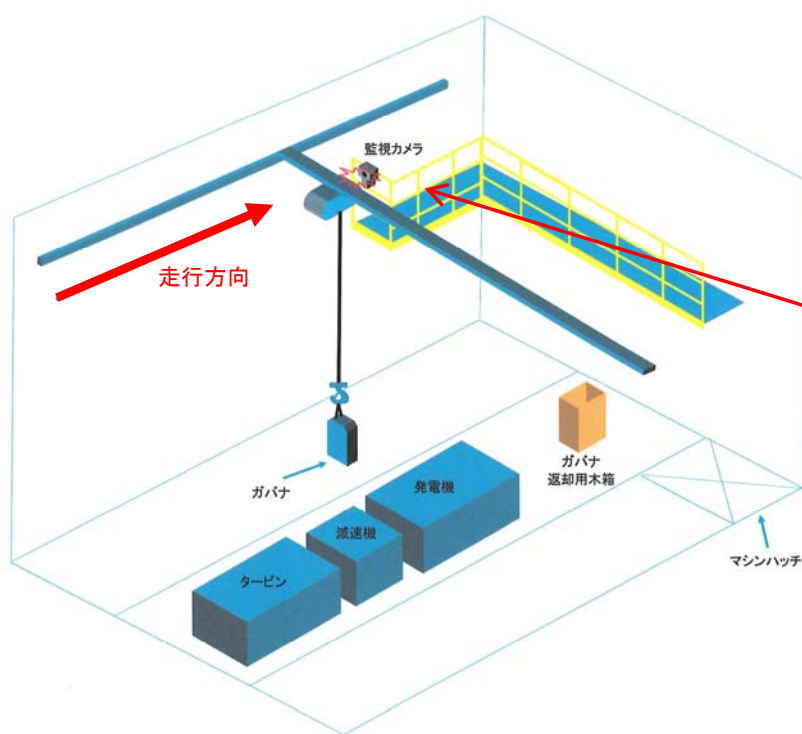
【発生状況】

タービン室にて 天井クレーンを使用してガバナを運搬中、天井クレーンのホイスト部が 既設歩廊の手すりと監視カメラに接触し 破損させた。

※天井クレーンの走行範囲に歩廊とカメラがあることは認識していたが、干渉しないと思い込んでいた。

- ①天井クレーン走行ルート of 事前確認不足。
- ②天井クレーン走行中の確認不足。

- ①天井クレーン使用時は、事前に障害物がないか 走行ルートを確認する。
- ②天井クレーン使用時は、吊り荷だけでなくクレーン本体も随時確認しながら作業を行う。
