**足場組立中にインパクトレンチを落下させ 塩ビ管を損傷させた****【発生状況】**

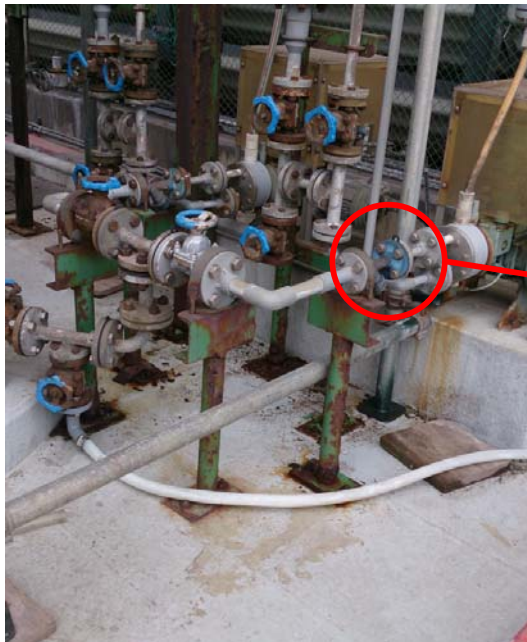
タンク廻りの足場組立中、インパクトレンチを落下させた。

インパクトレンチが落下した付近の塩ビ管から薬液が漏れていたため確認すると塩ビ配管にひびがはいていた。

※インパクトレンチには落下防止ヒモをつけていたが、塩ビ配管が膝下の位置にあったため、落下防止が機能しなかった。

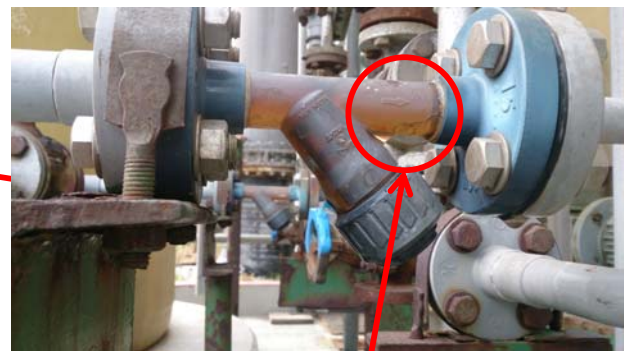
Yストレーナーひび割れ及び薬液漏れ

①周囲に破損しやすい物があったが、注意が不十分であった。

①破損しやすい物がある場所での作業は、周囲に十分注意する。必要に応じて広めの足場を組む、養生を行ってから作業する、などの対策をとる。
