**ポンプ分解時ドライバーとハンマーで衝撃を与え フランジ面が破損した****【発生状況】**

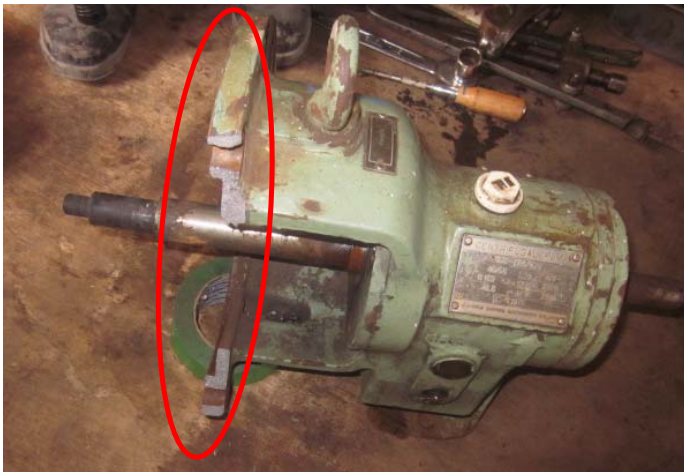
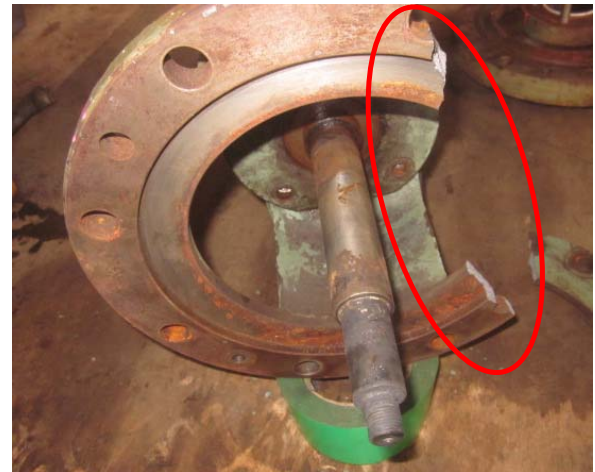
**【破損状況】**

ポンプの分解整備にて、ケーシングが外れなかったため ジャッキボルトを押し  
てできた隙間にドライバーを差し込み、ハンマーで叩いたところ軸受ブラケット  
(フランジ面)が破損した。

- ① 鋳物が破損しやすいという認識が不足していたため、安易に衝撃を与えた。
- ② ポンプの構造の理解不足。(ジャッキボルトを押しと軸受ブラケットに力がかかる構造になっていた)

- ① 鋳物は破損しやすいという認識を持ち、必要以上の負荷を与えないように注意する。(負荷の大きさ、負荷のかけ方、負荷のかかる箇所について配慮する)
- ② 分解作業においては、図面を見て構造や仕組みを理解した上で作業を行う。
