フジパイプねじ込み時 締込みすぎてねじ部を折損させた**【発生状況】**

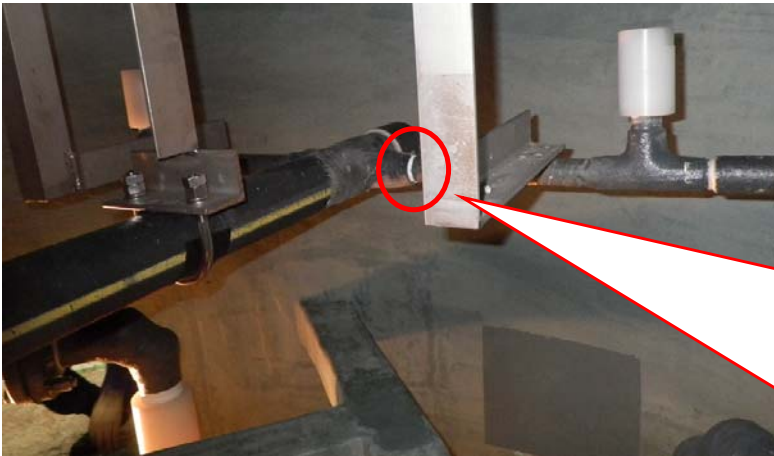
ガス吸収塔内のスプレーノズル配管に漏れ箇所があったため、配管を取外しねじ部を手入れした。

その後、取外した配管を手締めして復旧しようとした際、締込みすぎてねじ付け根部を折損させた。

※スプレーノズルはフジパイプ（樹脂・ガラス繊維でできた強化プラスチックパイプ）であった。

①フジパイプや塩ビ配管は壊れやすいため、取扱いに配慮して作業する。ねじ部に対しては 必要に応じて 事前にねじ込み深さ等を計測しておく。

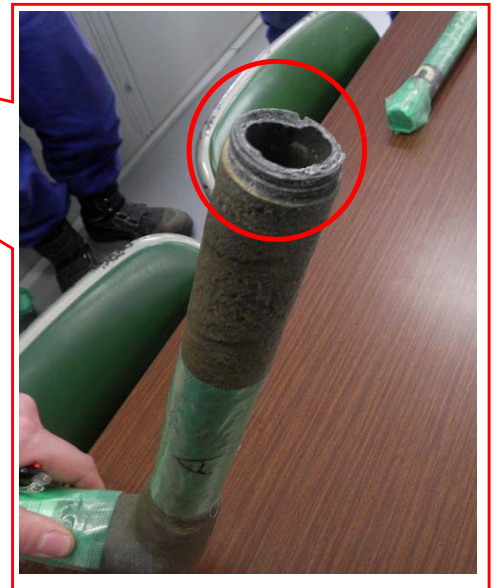
【破損箇所】

①脆弱品であるフジパイプに対して配慮が不足していた。
