オイルクーラー分解時 スクレーパーを差し込みすぎてチューブを損傷させた**【発生状況】**

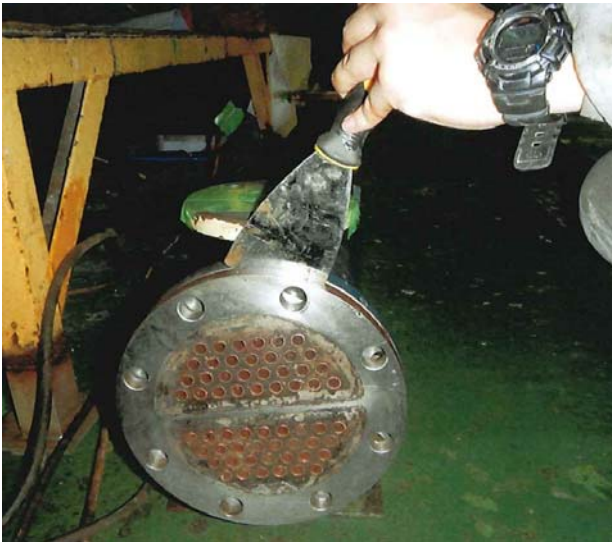
【作業状況】

オイルクーラーを分解する際、フランジ面にスクレーパーを差込んでフランジを開放しようとしたが、スクレーパーを差し込みすぎて 内部のチューブを損傷させた。

- ①図面等で機器の構造や材質を確認し、作業方法や取扱い方法に配慮しながら作業する。
- ②フランジ開放にはスクレーパーではなく、ウェッジ(矢)を使用する。

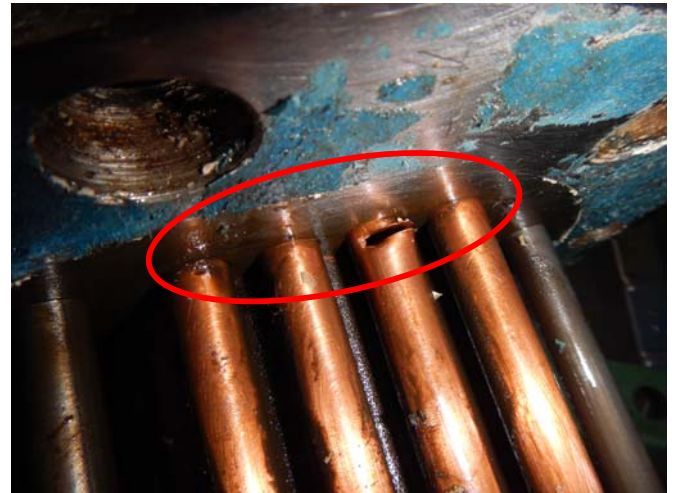
【損傷状況】

- ①フランジ面にスクレーパーを差し込みすぎた。(機器の構造の理解不足、チューブが柔らかく損傷しやすいものであることへの理解不足)
- ②フランジ割りにスクレーパーを使用した。(不適正工具の使用)
