キーストンプレートを持ち上げた際 指を挟んだ

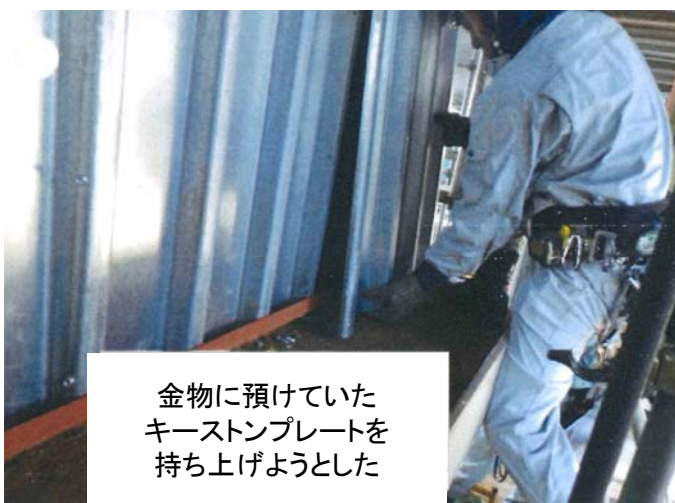
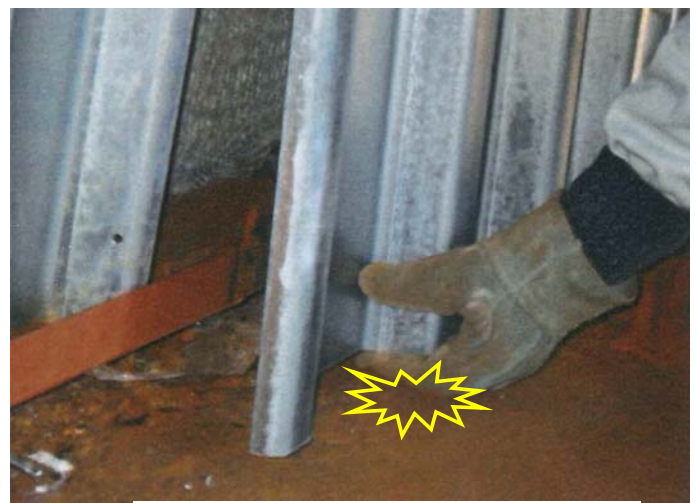
ボイラーのアウトケーシング取付作業にて、キーストンプレートを持ち上げた時に手を滑らせてキーストンプレートを落下させた。
その際、キーストンプレートとバックステイとの間で指を挟み切創した。

キーストンプレート: 4060mm × 560mm / 27.8kg

- ①長尺物、重量物を一人で取り扱った。
- ②キーストンプレートを持つ位置が悪かった。
- ③一人で持てる物だと思っていた。

- ①長尺物、重量物は2人以上で作業を行う。(当社の重量物取扱い基準は一人25kgまで)。
- ②人力運搬の際は物の重心やバランスを考慮した位置で持つ。
- ③作業体勢やバランスによっては目測よりも持ちにくいことがあるということを理解しておく。
