ポンプ分解中 ボルトを緩めようと踏ん張った際にインペラーで足を挫創した**【発生状況】**

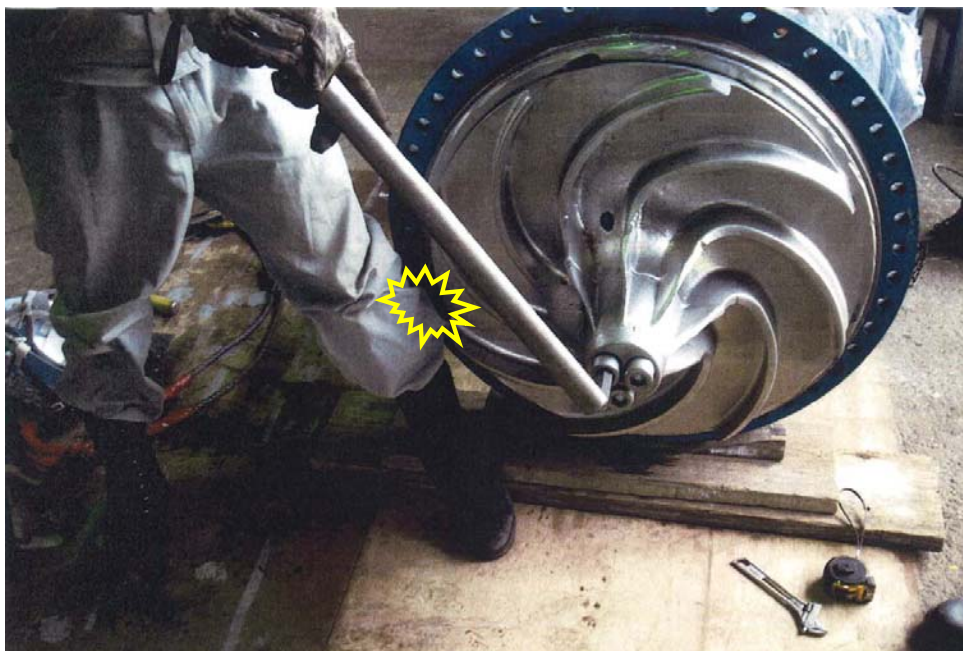
ポンプのインペラー取外し作業中、ボルトを緩めようと踏ん張った際、インペラー端部に足を押し付けていたため 負傷した。

- ①インペラー端部がエロージョンにより鋭利な刃物状になっていた。
- ②インペラーに足を当てて切れるとは思っていなかった。

- ①作業前に施工対象物の状況をよく確認する。
- ②鋭利な箇所などケガを招くおそれのある箇所には養生を行う。
