ハンマーの柄と加減弁の突起部で指を挟んだ

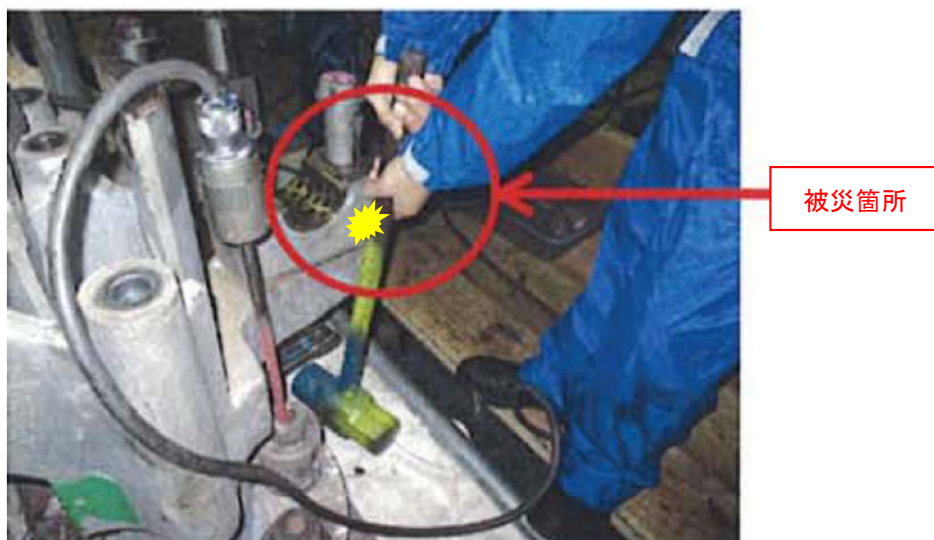
タービン加減弁のボルトをボルトヒーターを使用して緩めていた際、ボルトの伸びをハンマーの打音でチェックしていたところ、ハンマーの柄と加減弁の突起部との間で指を挟んだ。(開放骨折)

- ①ハンマーを振る範囲内で突起物があることを確認していなかった。
- ②ハンマーの柄の長さが適切でなかった。

- ①ハンマー作業を行う際は、手指を挟んだりぶついたりするようなものがないか事前に確認する。
- ②作業内容に適した大きさ・長さのハンマーを使用する。
