**ボイラーチューブ切断後 グラインダー傷と打痕傷が発見された****【発生状況】**

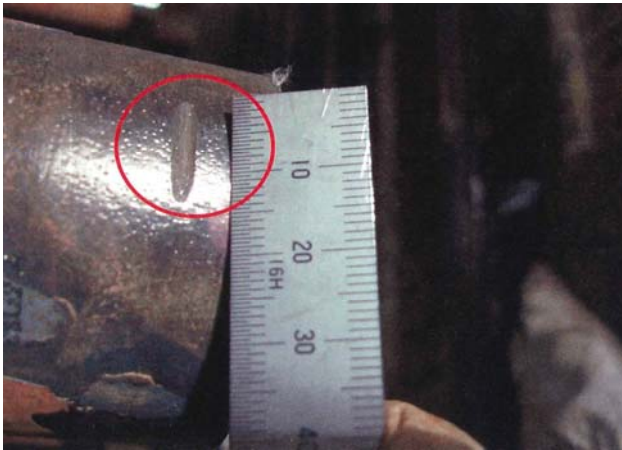
ボイラー過熱器管の切断後、客先が現場確認をしていた際に、グラインダー傷と打痕傷が発見された。

確認した結果、開先加工時に隣接管を傷つけたとのことであった。

チューブ切断時につけた グラインダー傷

- ①開先加工時の隣接管への配慮
- ②隣接管へ傷をつけた際、監督者へすぐに報告されていなかった。

- ①ボイラーチューブの切断や加工の際は隣接管や既設残り部への配慮を行いながら作業する。(必要であれば養生等を行う)
- ②ボイラーチューブへ傷を与えた際は、ただちに監督者へ報告を行う。

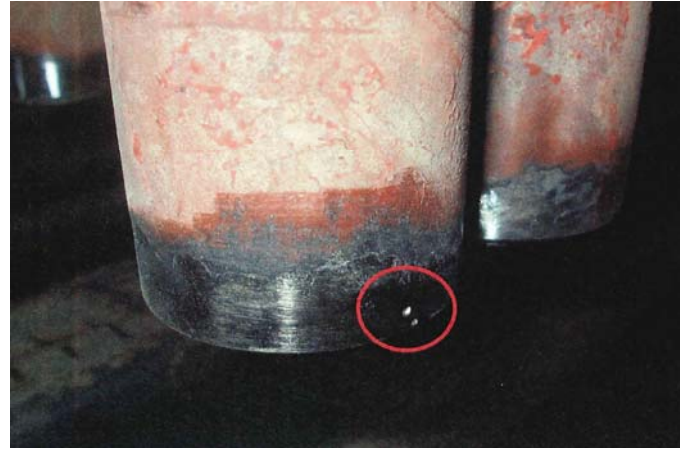
ポンチの打ち間違いによる 打痕傷
