プロテクター取り外し後 ボイラーチューブにグラインダー傷が入っていた

過熱器管のプロテクター取り外し後、監督者が確認した際にボイラーチューブへのグラインダー傷が発見された。

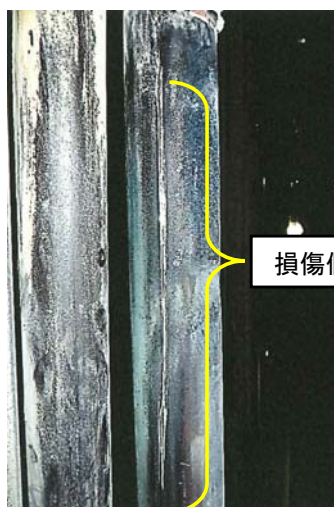
損傷箇所

過熱器管 : $\phi 45 \times 5.6t$
火SUS304J1HTB
($T_{sr} = 5.0t$)
プロテクター : 5t

- ①ボイラーチューブにグラインダーの刃が入る可能性がある場合は、作業手順や作業方法の見直しを行う。
※当該事例の場合、プロテクターの片側を切断した後、もう片方は貫通する前に切断を止め、切断した側から折り曲げて溶接部を割る。

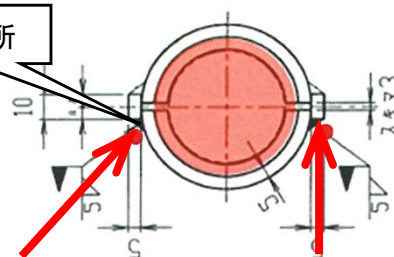
損傷箇所

- ①グラインダーの刃がチューブ方向に向いた状態でプロテクターの切断をしなければならなかった。(グラインダーのボディがプロテクターに干渉するため、切断位置に対して垂直にグラインダーをセットできなかった)

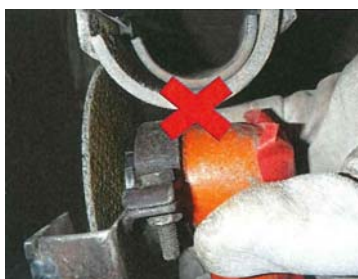
左側 切断角度
グラインダーボディが当たり
垂直に切断不可
(斜めに刃が入る)

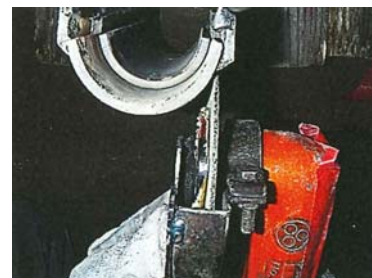
右側 切断角度
垂直に切断が可能
