ボイラーチューブの金物を取り外し中 誤ってボイラーチューブに傷をつけた

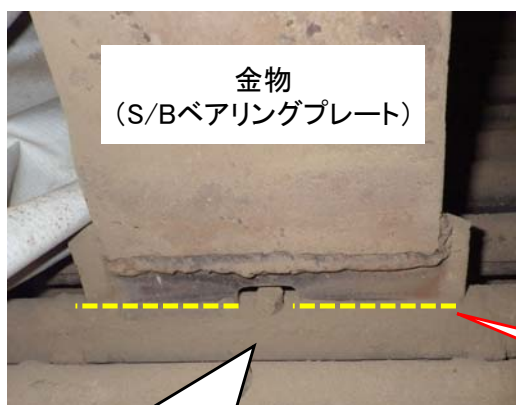
ボイラーチューブのプロテクター撤去作業において、プロテクターに付いている金物を外す必要があったため、金物とプロテクターの溶接部をグラインダーにて切断した。

この時、グラインダーが斜めに入っていることに気付かず作業を行ったため、プロテクターを貫通してボイラーチューブに傷をつけた。

金物
(S/Bベアリングプレート)

切断箇所

プロテクター付きボイラーチューブ

- ①ボイラーチューブに対して垂直に刃を当てない。
- ②ボイラーチューブ(耐圧部)の作業においては、その重要性を理解した上で慎重に作業を行い、作業性が悪い場合は可能な限り改善を行う。

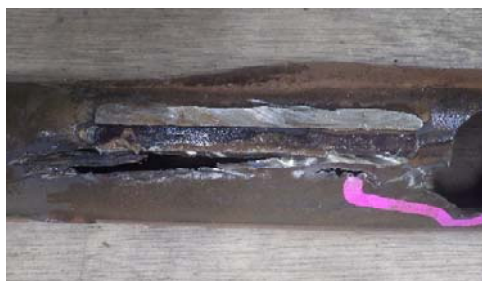
撤去したプロテクター(金物溶接部に貫通あり)

- ①金物切断時、グラインダーを斜めに入れていた。
- ②作業場所が狭かったため、無理な姿勢で作業を行った。
- ③耐圧部への認識が不足していたため、グラインダーの当て方や無理な姿勢への配慮が不足していた。

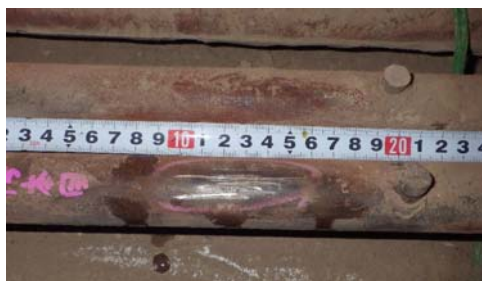
ボイラーチューブ損傷部
