養生用のマスキングテープが残っており 機器の運転時にトラブルが発生した

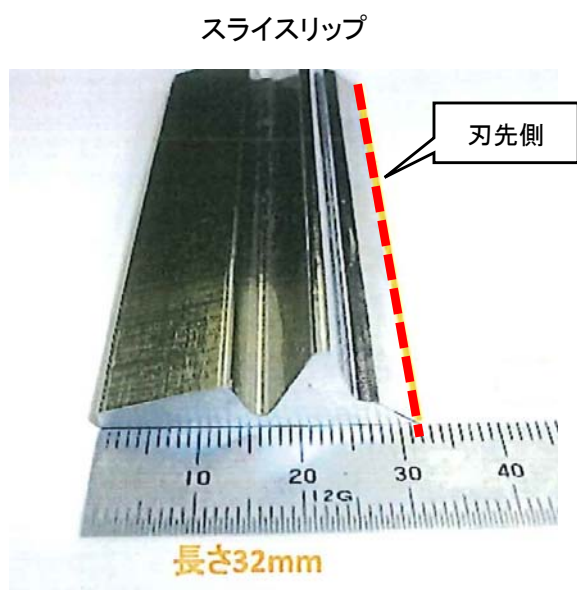
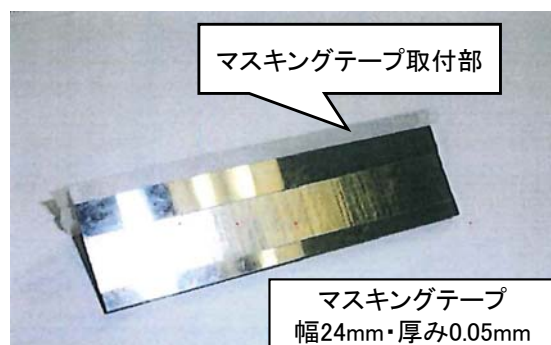
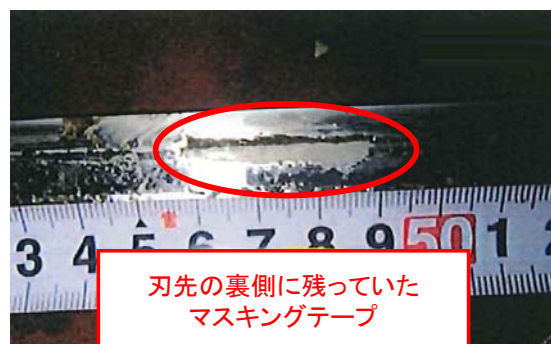
スライスリップ(紙の原料をすく刃)の取替え工事にて、スライスリップの刃先をマスキングテープで養生して組立て、組立て後にマスキングテープをはがした。この時、刃先の裏側にマスキングテープの一部が残っていたため、機器の運転時にトラブルが発生した。

- ①養生テープ除去後の確認不足。(作業場所やスライスリップ取付け部が狭かったため確認しづらかった)
- ②マスキングテープによる養生が不相当であった。(マスキングテープは粘着が残りにくくはがしやすいため使用したが、はがす際に破れやすく半透明で見分けづらかった)

- ①養生テープ除去後は、テープが残っていないか入念に確認する。確認しづらい箇所であっても鏡やライトを使う等し可能な限り確認を行う。
- ②養生テープは対象物に適した種類のものを使用する。(素材、色など)
