## 油圧ジャッキでフランジボルトを緩め中 ジャッキが跳ねて顔に飛んだ

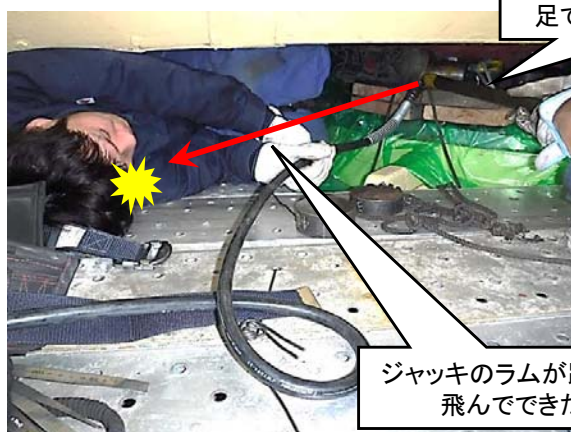
蒸気タービンにて、クロスオーバー管のフランジボルトを油圧ジャッキを使用し  
て緩めていた際、ジャッキのラムが跳ねた。

飛んだラムは被災者のメガネに当たり、メガネでまぶたを切った。

ジャッキが跳ねないよう  
足でラムを押さえていた

ジャッキのラムが跳ねて  
飛んでできた

- ①ジャッキを使う際は、跳ねて体に当たらないよう対策をとる。
- ②治具を使用する際は、注意点や危険性の周知を行う。

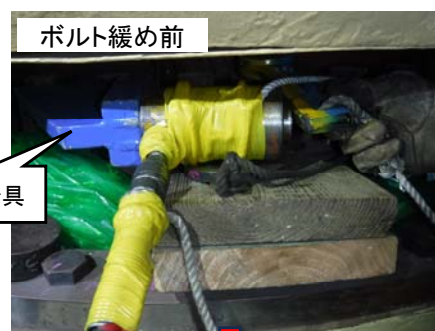
ボルト緩め前

専用治具
