**足場板を移動させた際に固縛しなかったため 他社作業員が天秤状態となった****【発生状況】**

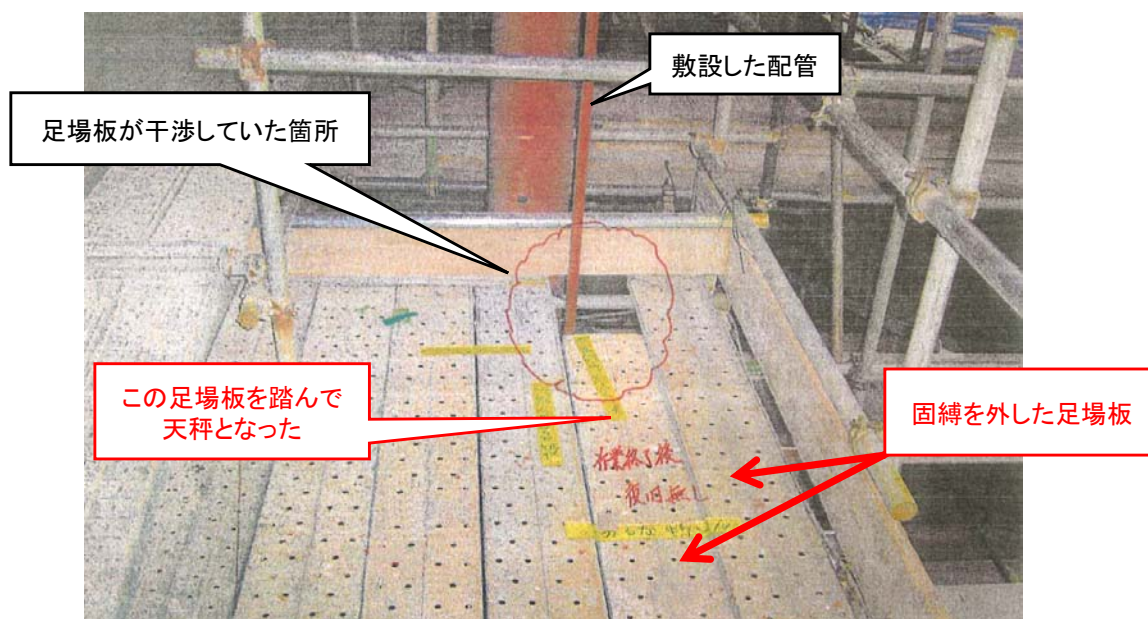
配管敷設ラインに他社の足場が干渉するため 足場板を移動させて施工した。その後 移動させた足場板を固縛していなかったため、他社作業員が固縛していない足場板に乗った際に天秤状態となり 墜落しそうになった。

※足場の下にあった鉄骨に足が引っ掛かったため、墜落にはいたらなかった。

- ①移動させた足場板を固縛しないまま放置した。(作業が終了し、帰宅することに気をとられていた)
- ②他社足場を改造することを監督者に報告しなかったため、他社への連絡がされなかった。

- ①足場板の固縛を外した場合は、その都度 元の状態に復旧するか、適切な箇所  
所で固縛する。
- ②足場改造後に危険な箇所が生じた場合は、行き止まり処置や注意喚起表示  
を行い、第三者が分かる状態にする。
- ③他社の足場を改造する必要が生じた際は、監督者へ連絡し 許可が出た上で  
作業を行う
