足場材受け渡し中 足場材を圧力計にぶつけて破損させた**【発生状況】**

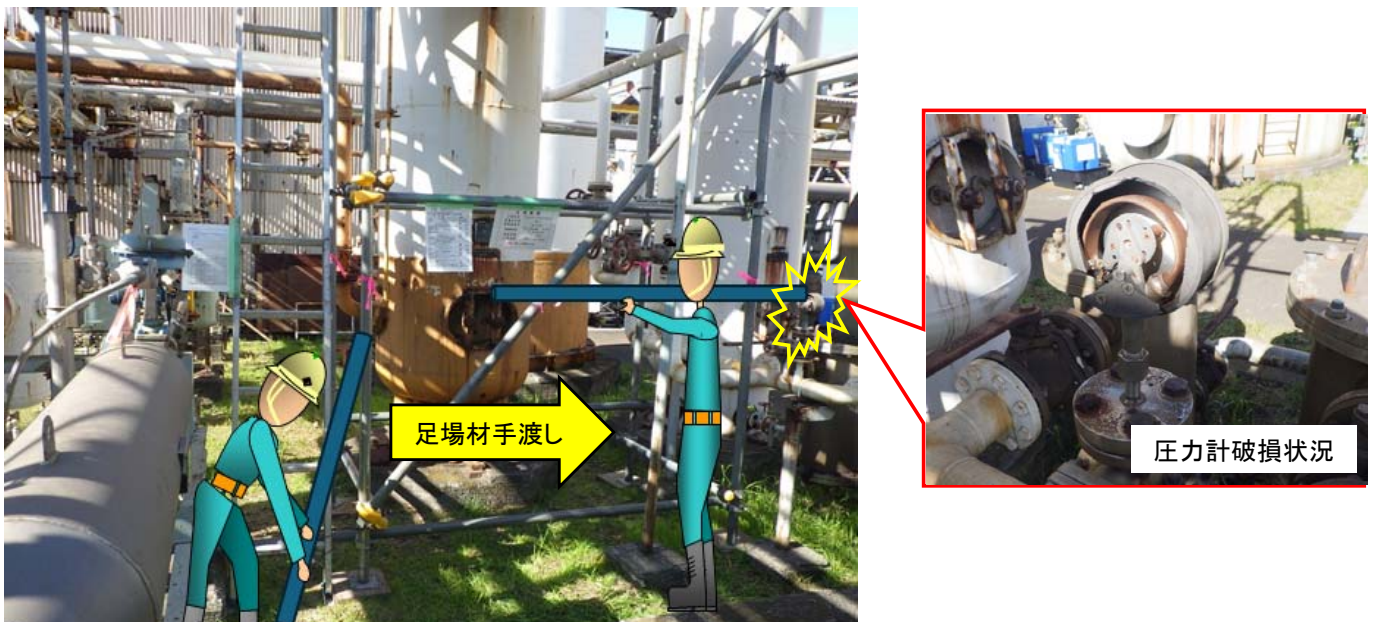
【作業状況】

足場材の受け渡し中、誤って足場パイプを既設圧力計にぶつけて破損させた。

- ①足場材受け渡し中の周囲の確認不足。
- ②作業場に計器類がないか 事前の確認を怠っていたため、養生や注意喚起がされていなかった。

- ①資機材運搬時は周囲の状況を確認しながら作業する。(長尺物などの運搬や計器類がある場所での運搬では特に注意する)
- ②作業場周辺に破損のおそれがあるものはないか 事前に確認を行い、必要であれば注意喚起の表示や養生を行ってから作業を行う。
