ガスエアヒーターのセグメントを回し中 指を挟んだ

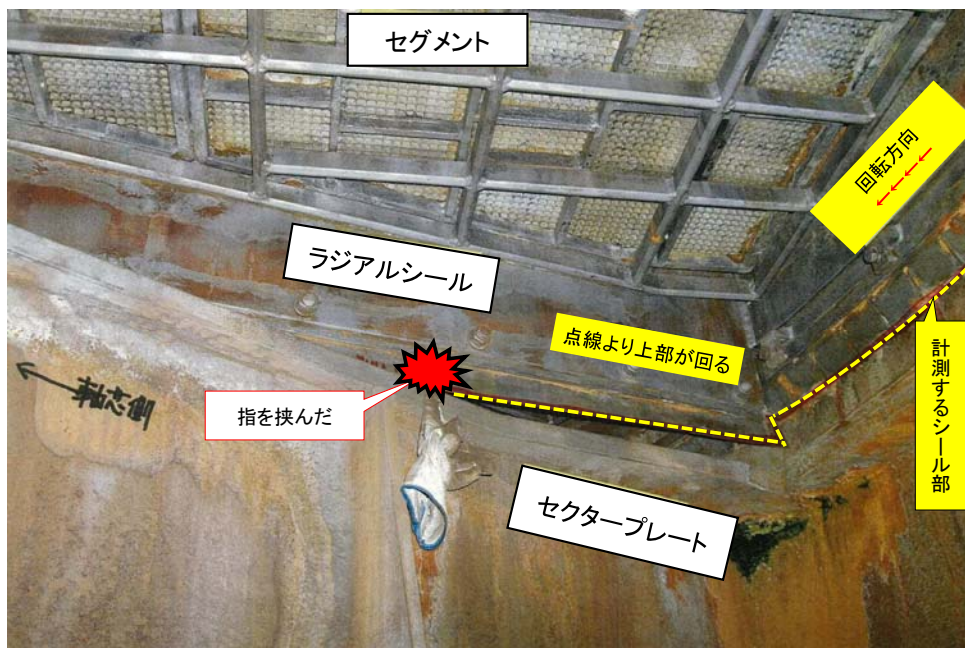
ガスエアヒーターのシール計測のため セグメントを手動で回していたところ、セグメントから手を放すタイミングが遅れ、ラジアルシールとセクタープレートの間で指を挟んだ。

- ① 挟まれる可能性がある箇所を持っていた。(セグメントを回転させる際にラジアルシールを握っていた)
- ② 後ろ向きの体勢(回転方向と逆向き)であったため、セクタープレートとの距離感をうまく認識できていなかった。
- ③ 駆動部(減速機)が整備中だったため、人力で回転させなければならなかった。
- ④ セグメントを回す2名の間での連絡合図が不十分だった。

- ① 回転体等の挟まれる危険がある箇所には手を置かない。
- ② 作業体勢については、効率だけでなく安全性にも配慮した姿勢をとる。
- ③ 手指を挟まれ等の危険がある作業は、できるだけ人力以外の方法で作業を行う。(駆動部を復旧してから、エアモーターで回転させるなど)
- ④ 共同作業では声掛け・合図で安全確認を確実にを行う。

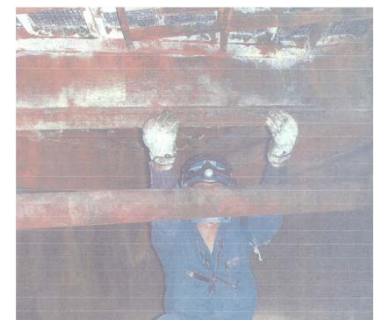
【作業状況】

ラジアルシールを持ち、セクタープレート側を背にして、回転方向に引っ張って回していた。
