バルブ分解時 治具とボルトで指を挟んだ**【発生状況】**

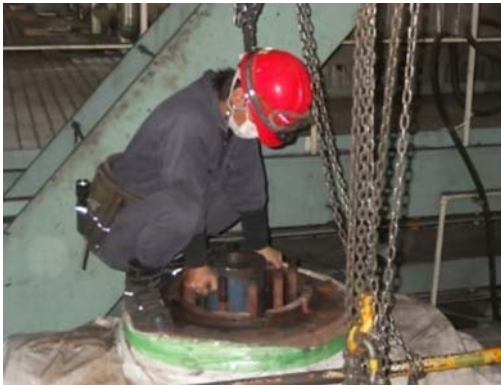
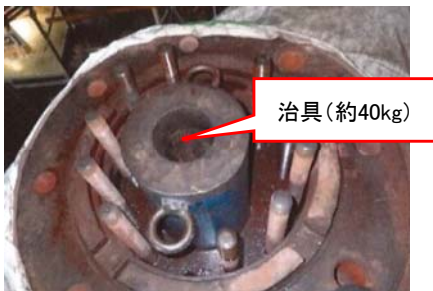
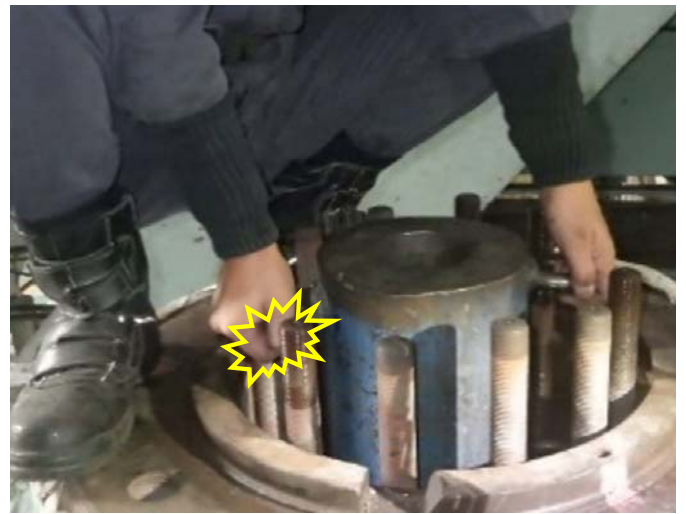
治具 (約40kg)

バルブの分解作業において、治具（約40kg）を使用してハンマリングを行っていた際、治具を持っていた手指がボルトに接触し指を挟まれた。（骨折）

作業エリアが狭かったため、重量のある治具を一人で扱っていた

※被災時は革手袋を着用していた

- ①ハンマリング作業時に手元が狂ったが、機器の損傷による品質トラブルが頭をよぎったため、とっさに手を離すことができなかった。
- ②ボルトが固着しており、治具の手持ち箇所以外のものは、手工具で取り外すことができなかった。

- ①瞬間的な判断は難しいが、手工具や治具を用いた作業では手指の挟まれなどの危険があることを常に頭に入れながら作業を行い、万が一の場合でも安全最優先の行動がとれるように心がけておく。
- ②作業に支障のある干渉物はできる限り取り外してから作業を行う。（本事例の場合、バーナーでボルトあぶって緩めるなど）
