**ケーシングをグラインダーで磨き中 左ももを切創した****【発生状況】**

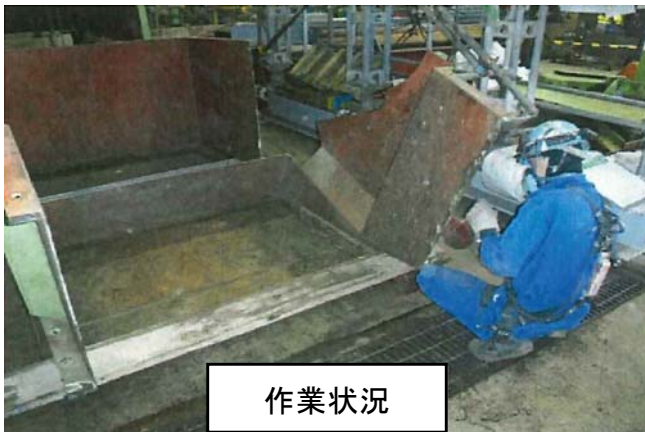
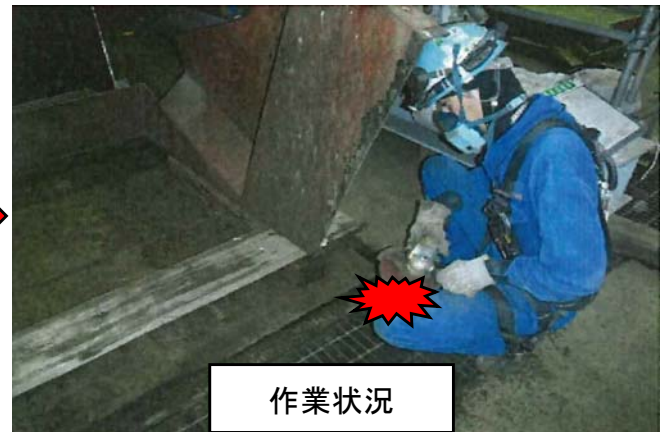
ケーシングの溶接部をφ180グラインダーにて研磨していたが、作業姿勢が悪かったため 体勢を変えようとした。  
その際 回転していたグラインダーを持ったままであったため、太ももにグラインダーが接触し 負傷した。

- ①グラインダーが回転したまま作業姿勢を変えた。
- ②不必要にサイズの大きいグラインダーを使用していた。(φ180でなくても十分な作業であった)

- ①グラインダーを持って作業姿勢を変えたり 移動する際は必ずスイッチを切り グラインダーを止める。
- ②作業に適した機工具を使用する。
