油圧ジャッキ使用中 アダプターが外れて飛んだ

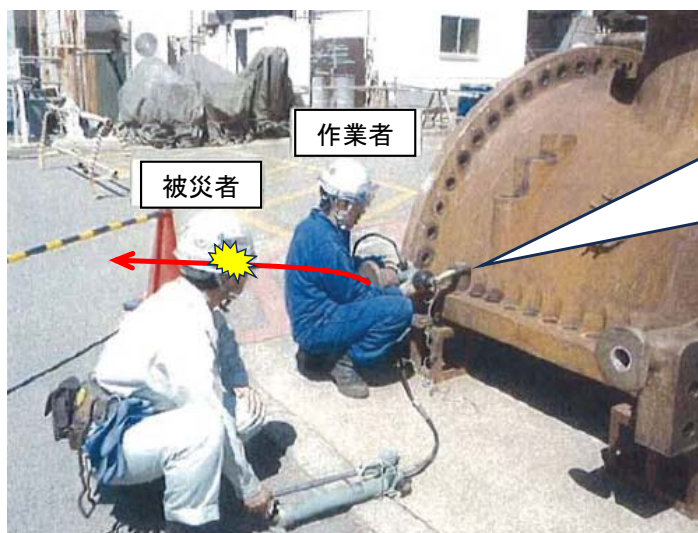
油圧ジャッキを使用してコンプレッサーのケーシングボルトを緩めていたところ、ジャッキの先端アダプターが外れて飛び、近くの作業者の目の下をかすめた。
※アダプターは差し込むだけのワンタッチ式のものであったため、負荷がかかって外れてしまった。

※ケーシングを下ろした場所で再現

- ①ジャッキの先端アダプターが外れることを知らなかった。（突発作業であったためリース品のジャッキを使用した、通常使っているジャッキとは違う構造であった）

- ①機工具を使用する際は、その構造を理解してから使用する。（リース品など普段使用しているものではない場合は特に注意する）

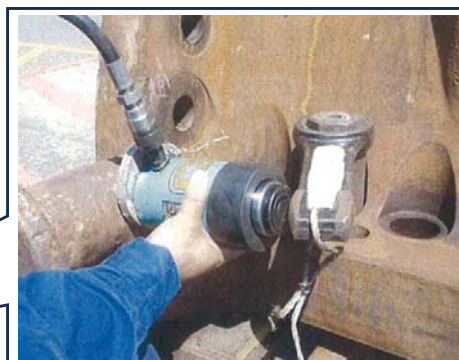
ジャッキには継ぎ足しできるようにねじが切ってあったが、アダプターは差し込むだけのワンタッチ式のものであった。
