足場板が固縛されていなかったため 天秤状態となり落ちそうになった**【発生状況】**

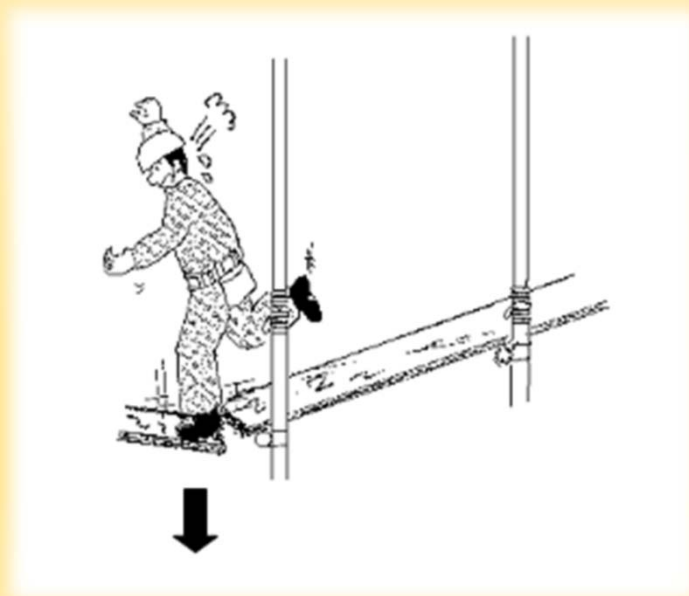
足場上を移動中 固縛されていない足場板を踏んだため、天秤状態となり 墜落しそうになった。

足場板の天秤による墜落災害は、一時的に設置する足場板なので固縛を省略していたケースや、固縛された足場の中に固縛されていない足場板が混じっていたというケースが多いです。

- ・設置した足場は **必ず両端を固縛する**
- ・一時的に設置する足場板であっても **必ず固縛する**
